Dokumentation Gesamtsanierung

Projektdaten Wohnhaus
Burgplatz

Auftragnehmer Ingenieurbüro
Dipl. – Ing. [FH] Steffen Franke
Feldstraße 7
01945 Ruhland

Sanierungszeitraum 2012 - 2016

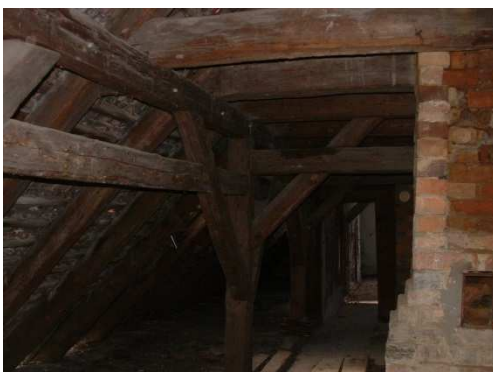
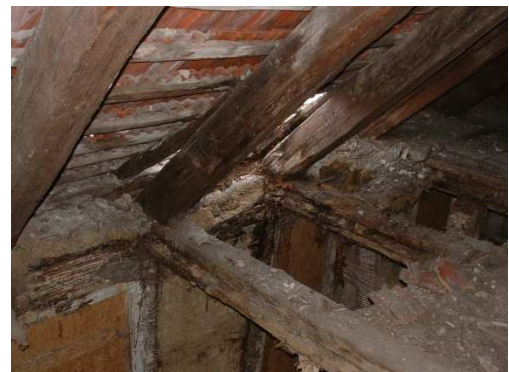
4.1. Dachstuhl

Teile des Dachstuhls waren durch Feuchtigkeit so stark in Mitleidenschaft gezogen, dass sie ausgetauscht werden mussten. Gleiches trifft für Teile der Geschossdecke über OG zu. Der Dachstuhl (ca. 90%) wurde saniert und im Bestand erhalten. Die Sichtigkeit des Dachstuhls im Dachbodenraum wurde beibehalten.

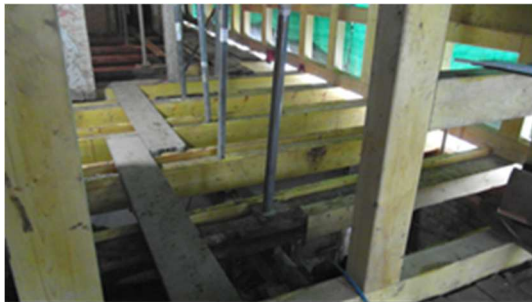
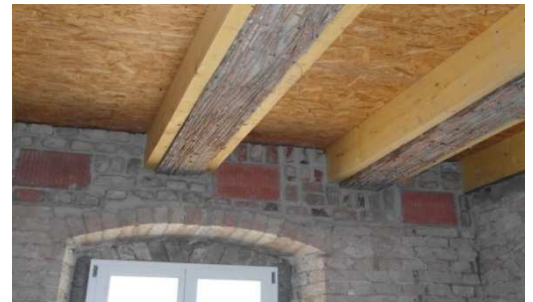
4.2. Decken

Die Deckenbalken wurden komplett freigelegt, der Einschub (Lehmstaken) mit unterseitigem Schilfrohr und verputzt wurde entfernt. Die Deckenbalken wurden saniert, zum Teil erneuert.

Die historische Schilfrohrbekleidung wurde an der Unterseite der Deckenbalken erhalten und wieder in die neue Deckenbekleidung integriert.

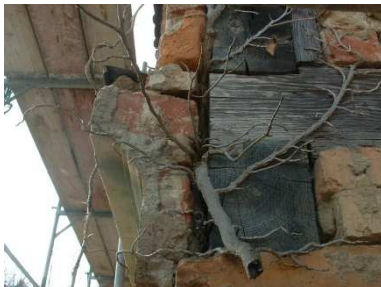
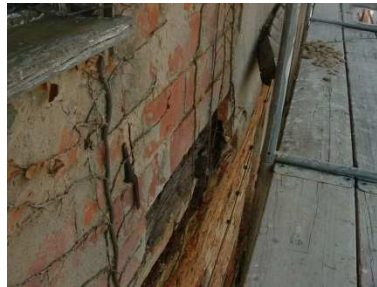
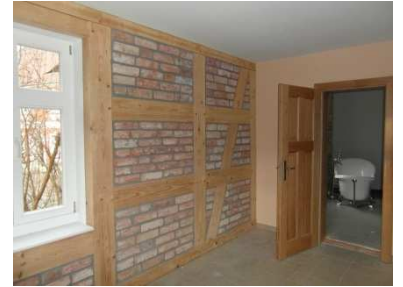
4.3. Fachwerk Obergeschoss

Das Fachwerk der Außenwände im Obergeschoss musste komplett entfernt werden (Moderfäule).

Eine vorherige Bestandsaufnahme sicherte den originalen Nachbau des Fachwerkes in all seinen Bestandteilen. Innen wurde das Gefache mit den historischen Ziegeln wieder ausgemauert.

Der Wandaufbau erfüllt die Anforderungen der Energieeinsparverordnung.

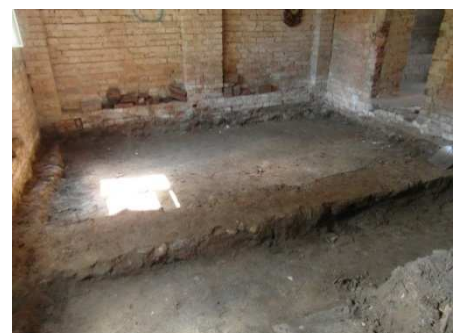
4.4. Historische Feldsteinfundamente unterhalb des Holzdielenfußbodens im Saal

Im Zusammenhang mit dem Ausbau der alten Dielen und Abtragen des losen Schutts unter dem Dielenboden wurden Feldsteinfundamente und Querfundamente freigelegt.

Ein räumlicher Zusammenhang mit dem Wohnhaus kann nicht hergeleitet werden.

Die Art der Ausführung des Feldsteinfundamentes lässt darauf schließen, dass es sich um eine Gründung eines Stalls oder untergeordneten Nebenraumes handelt, der aus dem Raum mit dem Kreuzgewölbe zugänglich war.

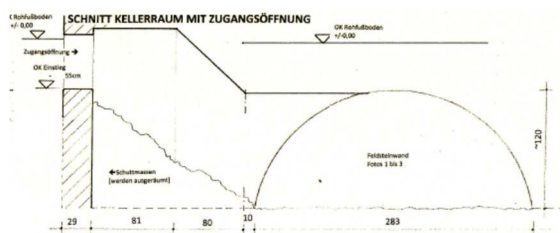
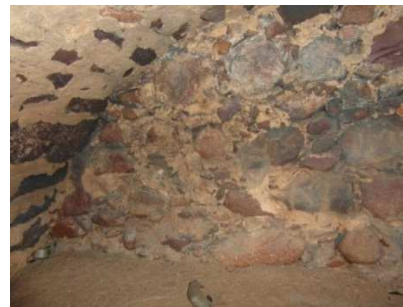
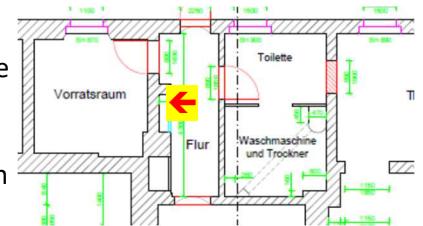
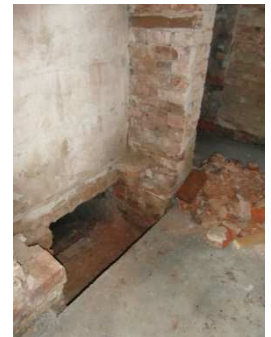
4.5. Kellerraum

Im Zusammenhang mit der Sanierung der inneren Fundamente im Gebäude wurde ein vorher nicht sichtbarer Kellerzugang mit sich anschließendem Kellerraum freigelegt. Die gefertigte Dokumentation umfasst die Erfassung des Kellerraumes im Detail.

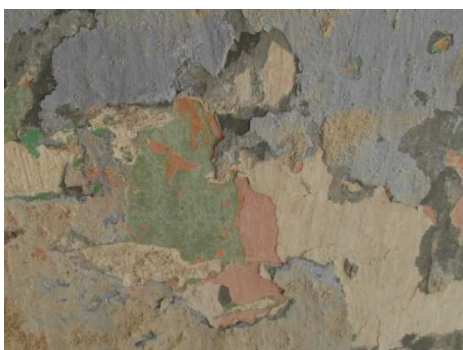
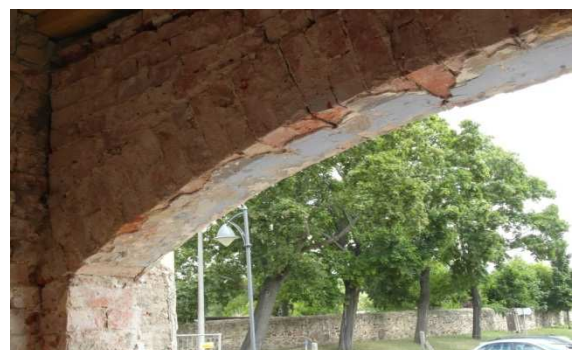
4.5. Historische Farbreste über die Jahrhunderte in einem Torbogen

Im Bereich des Ostgiebels befand sich eine Toröffnung mit anschließendem Raum. Dieser Raum war für die Unterstellung der Kutsche vorgesehen.

Im Zusammenhang mit verschiedenen Umbauarbeiten im Gebäude wurde diese Toröffnung zugemauert. Eine erste Dokumentation, unmittelbar nach einer Probeöffnung in kleinem Umfang im Randbereich der rechten Leibung erfolgte bereits am 20.11.2012.

Es konnten 6 Farbschichtaufträge von der Ersterstellung bis zur Vermauerung festgestellt werden.
